## Описание дефекта

После обновления операционной системы Windows 10\Windows 11, возможен сбой прошивки ноутбуков ARDOR GAMING. Предположительно причина в одном из компонентов кумулятивного обновления Windows от 10 июня 2025года.

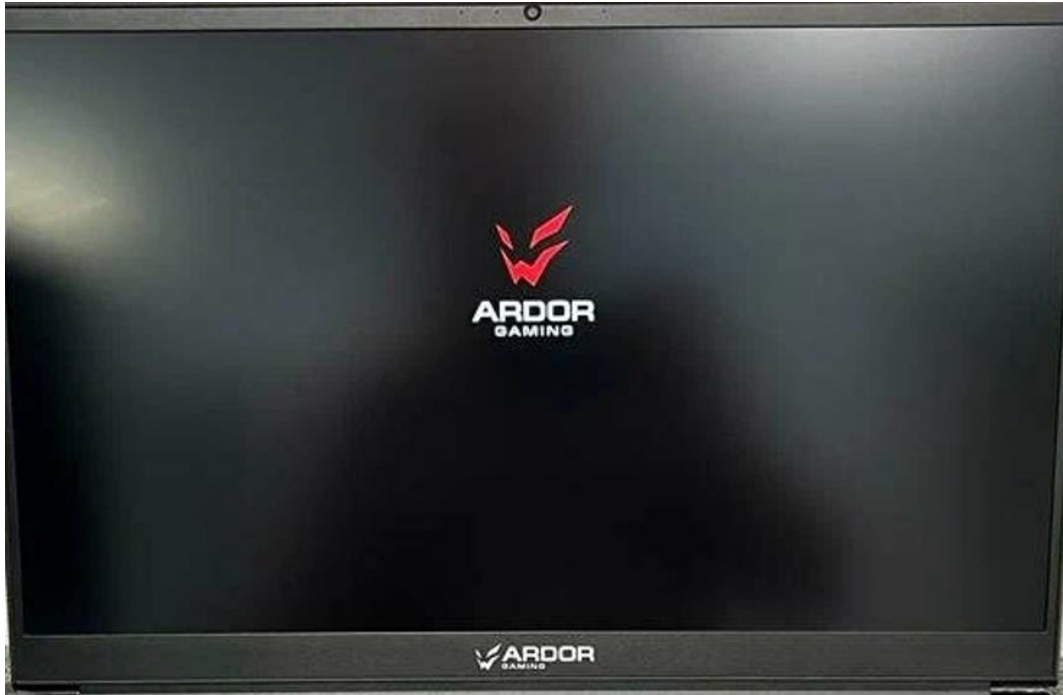
Рис 1.

Симптомы сбоя похожи на проблему с загрузкой операционной системы\неисправный SSD:

- 1) ОС не загружается, «висит» на логотипе
- 2) Переустановка ОС проблему не решает
